ПАСПОРТ ДОСТУПНОСТИ ОБЪЕКТА
объекта социальной инфраструктуры (ОСИ)
муниципального бюджетного общеобразовательного учреждения
«Ульт-Ягунская средняя общеобразовательная школа»
(учебный центр)

с.п. Ульт - Ягун

АКТ ОБСЛЕДОВАНИЯ
объекта социальной инфраструктуры (ОСИ)
муниципального бюджетного общеобразовательного учреждения
«Ульт-Ягунская средняя общеобразовательная школа»

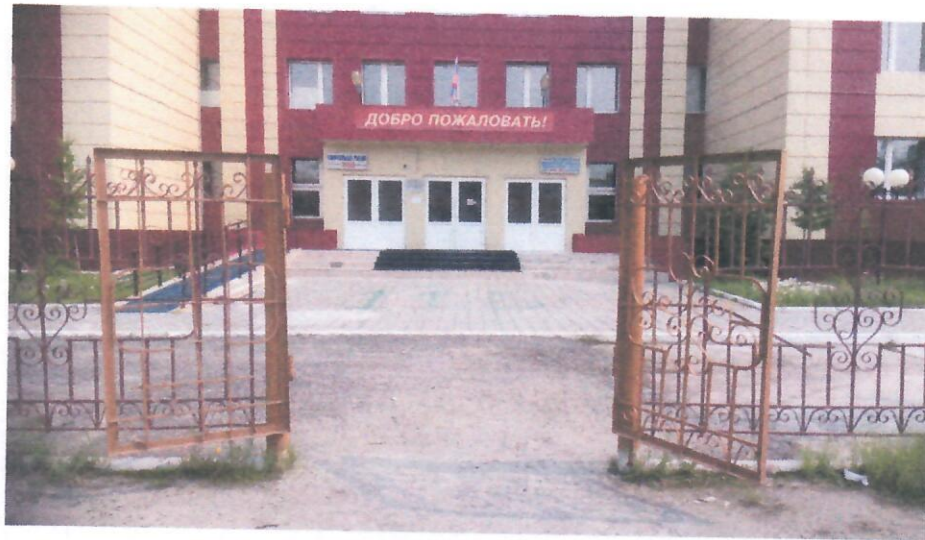
Фото № 1(вход)

1.1	Вход (входы) на территорию	Есть	№1	1	Отсутствует; информация об объекте (мнемосхема), знак доступности для инвалидов, кнопка вызова	Все	Оборудовать доступными для МГН элементами информации об объекте (мнемосхема), знаком доступности для инвалидов, кнопкой вызова.	Текущий ремонт. Индивидуальное решение с ТСР.

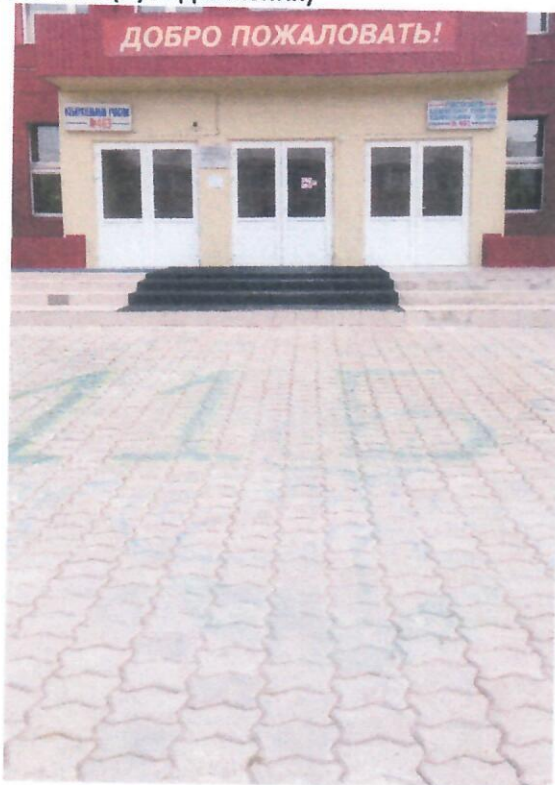
Фото № 2 (путь движения)

1.2	Путь (пути) движения на территории	Есть	№2	2	Отсутствует информационная поддержка на всём пути движения. Отсутствует место отдыха для МГН. Отсутствует тактильная полоса, предупреждающая об изменении профиля рельефа или смене направления движения. Отсутствует предупреждающая тактильная полоса за 0,8 м перед лестничным маршем	Все	Обеспечить информационную поддержку на всём пути движения МГН. Оборудовать место отдыха для МГН. Оборудовать тактильную полосу, предупреждающую об изменении профиля рельефа или смене направления движения, предупреждающую тактильную полосу за 0,8 м перед лестничным маршем.	Текущий ремонт. Индивидуальное решение с ТСР.
